TÜRK-İSLAM MEDENİYETİ AKADEMİK ARAŞTIRMALAR DERGİSİ

AFYON SULTANDAĞI SAHİP ATA KERVANSARAYI

Sahip Ata Caravansary in Afyon - Sultandağı

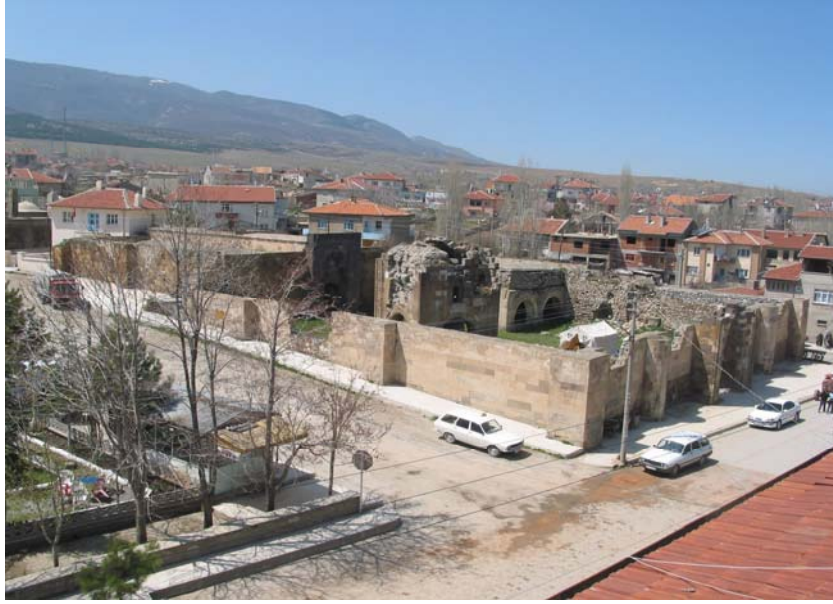
Şekil - 1. Sahip Ata Kervansarayının genel görünümü.

resinde az katlı konut dokusu ve genellikle konut altlarında yer alan küçük ticari dükkânlar bulunmaktadır. Kervansarayın kuzeybatı ve güneydoğu yönünde taşıt yolları yer almaktadır. Girişin yer aldığı kuzeydoğu yönünde ise çift şeritli Zübeyde Hanım Caddesi uzanmakta ve kuzeybatı yönünde Afyon-Konya Karayoluna bağlanmaktadır (Şekil-1, Şekil-2).

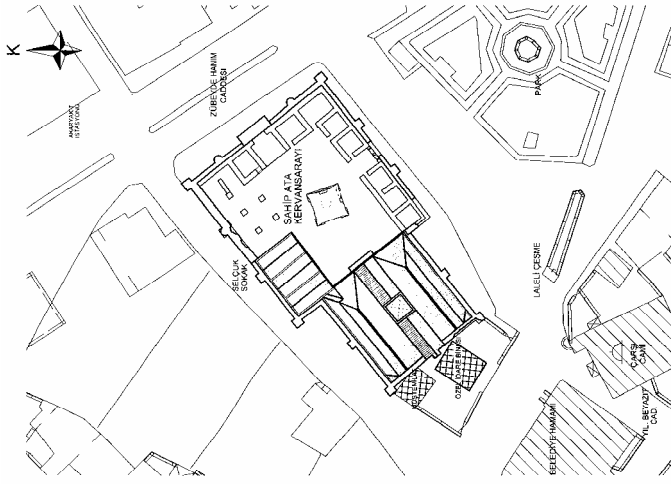
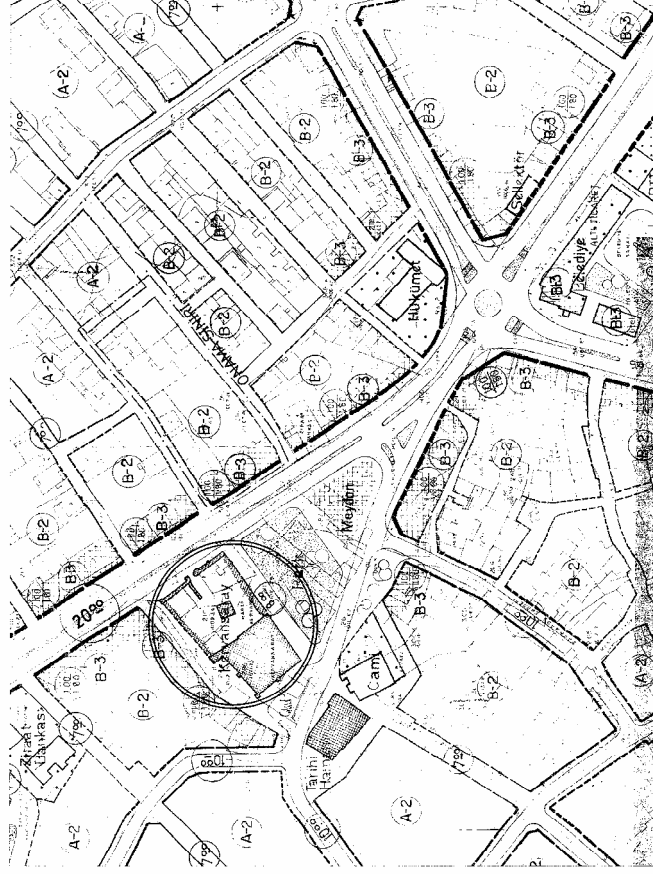
VAZİYET PLANI

KERVANSARAY ÇEVRESİ İMAR PLANI

Şekil - 2. Sultanı dağı İlçesinde Kervansarayın konumu.

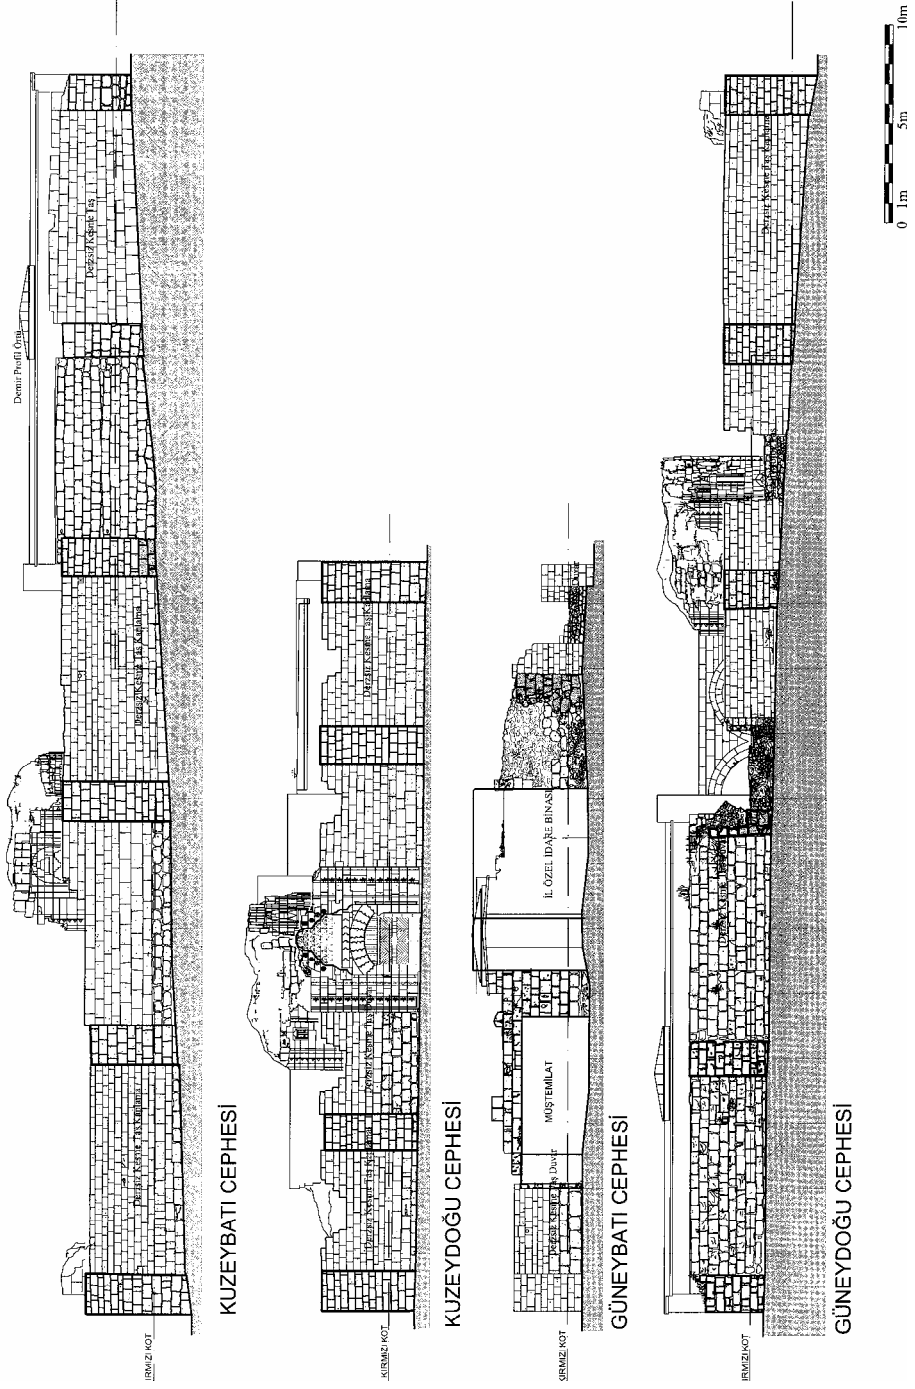
Şekil - 3. Kervansarayım görüntüşleri.

Kervansarayın kuzeydoğu cephesi, portalin yer aldığı 37,70 m uzunluğundaki giriş cephesidir. Bu cephede duvar yüksekliği değişkenlik göstermektedir. Duvar kuzeybatı yönünde zeminden 5,24 m, güneydoğu yönünde ise 4,57 m yüksekliğindedir. Önyüzün ortasında bulunan portal, 7,30 m genişliktedir. Orijinal yüksekliğini yıkılmalar nedeniyle kaybetmiş basık kemerli portalin üst yüksekliği 5,20 m dir. Portal duvar yüzeyinden 1,50 m öne doğru çıkmaktadır. Önyüzde, ikisi köşede olmak üzere dört payanda¹⁸ yer almaktadır. Kuzeybatı ve güneydoğuda yer alan kare planlı payandalar 0,90 m duvardan öne doğru gelmektedir. Kare planlı payandalar ile portal arasında, çapı 1,88 m olan yarım daire planlı payandalar yer almaktadır. Kuzeybatı yönünden güneydoğu yönüne doğru kare planlı payanda ile yarım daire planlı payanda arası 6,24 m, yarım daire payanda ile portal arası 5,16 m.dir. Portalin güneydoğu yönünde portal ile yarım daire planlı payanda arası 5,14 m, yarım daire planlı payanda ile kare planlı köşe payanda arası mesafe 6,11 m.dir. Önyüz kesme taşla hemen hemen tümüyle yenilenmiştir. Bu cephede zeminden 1,80 m yüksekliğe kadar orijinal malzeme görülmektedir (Şekil-3).

sırasıyla 10,61 m, 10,39 m, 10,30 m.dir. Zemin kotu güneybatı yönüne doğru yükselmekte, duvar yüksekliği de değişmektedir. Kuzeydoğu köşe noktada duvar yüksekliği zeminden 5,24 m, güneybatı köşe noktada 4,62 m.dir. Barınak duvarı, güneybatı köşede kare planlı ve kuzeydoğu yönünde 10,75 m mesafede dikdörtgen planlı payanda ile desteklenmektedir. Bu payandalarda duvar yüzeyinden 0,90 m. öne çıkmaktadır. Duvar yüksekliği barınak bölümünde de farklılıklar göstermektedir. Barınak duvarının avlu ile birleşim noktasında yüksekliği 4,90 m, güneybatı yönünde yüksekliği 3,96 m.dir. Üst örtüden gelen yağmur ve kar sularını alan ve kervansarayın dışına atılmasını sağlayan çörtenler, kuzeybatı cephede görülen diğer elemanlardır. Avlu duvarında iki çörten bulunmaktadır. Bu cephede hem avlu hem de barınak duvarında pencere ve korniş gibi mimari elemanlar bulunmamakta, zeminden yaklaşık 0,90 m yüksekliğe kadar yapının orijinal malzemesi görülebilmektedir. Ancak 1970'li yıllarda yapılan onarımlarda kesme taş ağırlıklı olarak kullanılmış, duvar yüzeyi bu taşlarla kaplanmıştır (Şekil-3).

yanda yüksekliđi 3,85 m.dir. Avlu duvarında üç payanda bulunmaktadır. Kuzeydođu yönünde köşedeki payanda kare planlı, güneybatı yönüne doğru sonraki iki payanda dikdörtgen planlıdır. Avlu duvarında yükseklik deđişiklik göstermekte, zemin, güneybatı yönüne doğru yükselmektedir. Avlu duvarı güneybatı köşesi ve bu yüzeyde yer alan iki payanda arasında duvar yıkılmış olduğundan bu yüzey yüksekliđi oldukça düşüktür. Barınak duvarında iki mazgal pencere yer almaktadır. Güneybatı yönündeki mazgal pencere ortadaki payadadan 2,34 m mesafede ve 0,55 m. yüksekliğindedir. Kuzeydođu yönündeki mazgal pencere ise ortadaki payadadan 4,60 m mesafede ve 0,50 m yüksekliğindedir. Barınak duvarında ortadaki payanda ile kuzeydođu köşe payanda arasında bir de çörtlen bulunmaktadır. Diđer cephelerde olduğđ gibi bu cephede de korniş bulunmamakta, duvar ve payanda üstlerinin bitişlerinin nasıl olduğđ konusunda bir iz yer almamaktadır¹⁹. Yüksekliđi düşük olan yüzeyde orijinal moloz yapı malzemesi görülmektedir. Yapılan onarımlarda ise kesme taş malzeme kullanılmıştır (Şekil-3).

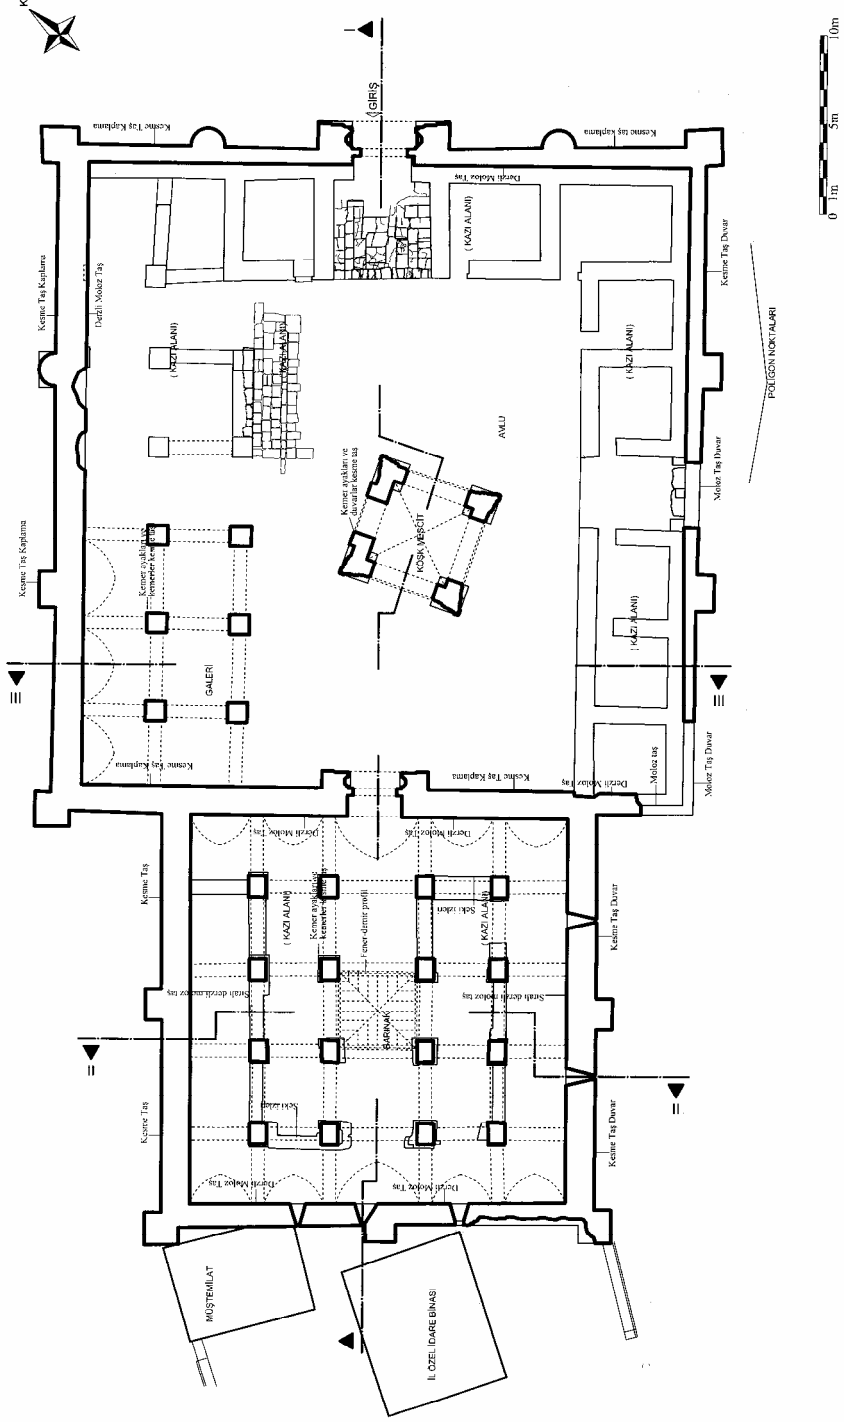
Şekil - 5. Kervansarayım planı.

Avlunun merkezinde yükseltilmiş köşk mescit yer almaktadır. Kare planlı köşk mescit kervansarayın esas aksında konumlanmamış, kible yönü esas alınarak yönelmiştir (Şekil-5).

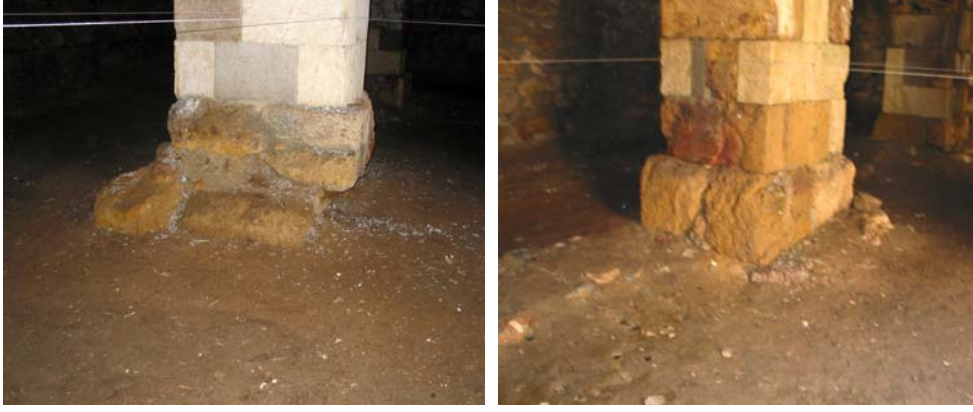
Şekil - 7. Barınak bölümünde kemer ayaklarındaki pabuçlar ve seki izleri.

Sahip Ata Kervansarayında da, barınak bölümündeki kemer ayaklarında çıkıntı yapan, topuk ve kemer ayaklarını bağlayan taş sıralardan, seki düzeninin olduğu anlaşılmaktadır (Şekil-7). Kervansarayda kemer ayakları arasında yapılan yoklama kazılarıyla netleşen bu izler dışında seki izlerine rastlanmamıştır. Bu durum seki ve ahır bölümünde olması gereken taşların yerinden sökülerek başka amaçlarla kullanıldığını düşündürmektedir.

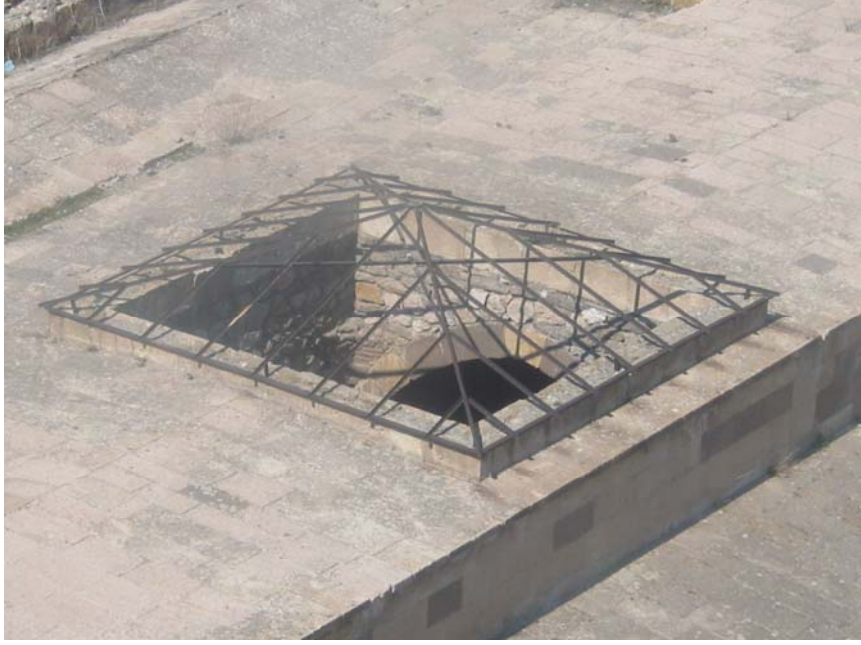
Şekil - 9. Barınak bölümünde aydınlık fenerine yapılan onarımlar.

Yükseltilmiş orta sahindaki aydınlık feneri dışarıdan genelde sekizgen bir kasnakla çevrelenerek konik külaha dönüşmektedir. Sekizgen kasnak üzerinden açılan ince uzun pencereler barınak bölümünü aydınlatmaktadır. Hanlarda fener bölümü genelde yıkılmış olmasına rağmen kaynaklardan ve onarılan kervansaraylarda yapılan çalışmalara göre fener konumu ve biçimlenmesi konusunda genellemeler yapmak mümkün olabilmektedir. Sahip Ata Kervansarayında da geniş ve yüksek olan orta sahinde aydınlık feneri açıklığı bulunmaktadır²⁹. Girişe göre üçüncü açıklıktaki, yani merkezde kare planlı alan, daha da yükseltilerek bugün bulunmayan aydınlık feneri oluşturulmuştur. Aydınlık fenerine geçişte tuğla pandantiflerin bir bölümü görülmektedir (Şekil-8). M. Ferit ve M. Mesut'un 1934 yılında hazırlanmış olduğu "Selçuklu Veziri Sahip Ata İle Oğullarının Hayatı ve Eserleri" isimli çalışmasında, İshaklı Kervansarayında aydınlık fenerinin Sultan, Zazadin ve Horozlu Han fenerine benzediği belirtilmektedir³⁰. Zazadin Hanın aydınlık feneri dışta, alt bölümde kare planlı olarak dikkati çekerken, üst kısımda köşeler pahlanmış ve sekizgen görünüm sağlanmıştır. Fener içten kubbe, dıştan ise konik külahlıdır. Kesme taş ile inşa edilen kubbenin dört yönünde birer pencere bulunmaktadır³¹. Sahip Ata Kervansarayında kubbeye geçişte kullanılan tuğla pandantif, Horozlu Handa olduğu gibi kubbenin de tuğla malzemeden olduğunu düşündürmektedir. Kare planlı kubbenin dışta, alışlageldiği ve belirtildiği gibi konik külah biçimini aldığı ve kesme taş kullanıldığı muhtemeldir. 1970'li yıllarda kervansarayda yapılan onarımda, fener bölümü sıralı moloz taşlar üzerine betonarme hatilla bitirilmiş ve aslına uygun olmayan bir biçimde demir profillerle fener açıklığı geçilmiştir (Şekil-9).

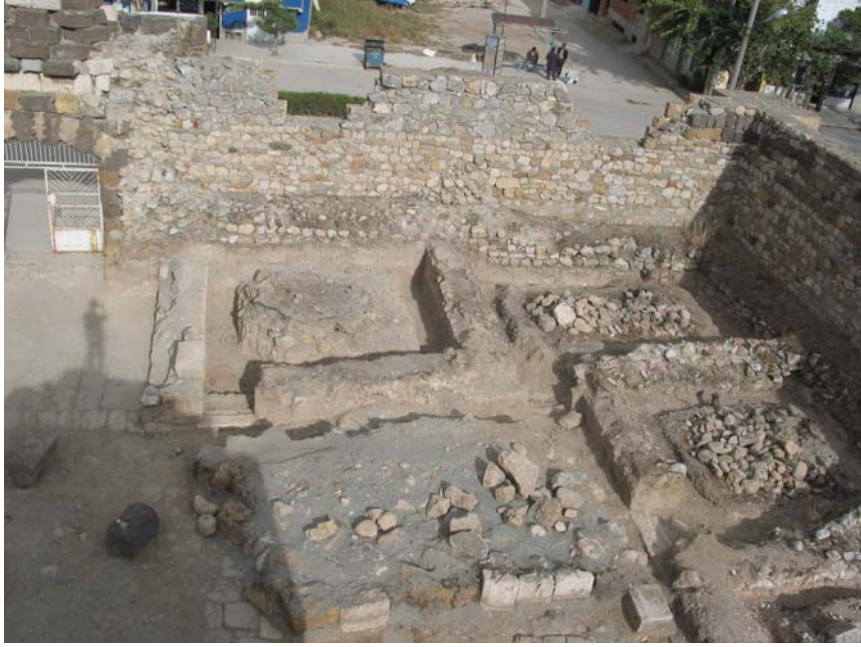
Şekil - 11. Avlunun güneydoğu yönünde yoklama kazıları ve önyüzdeki mekânlar.

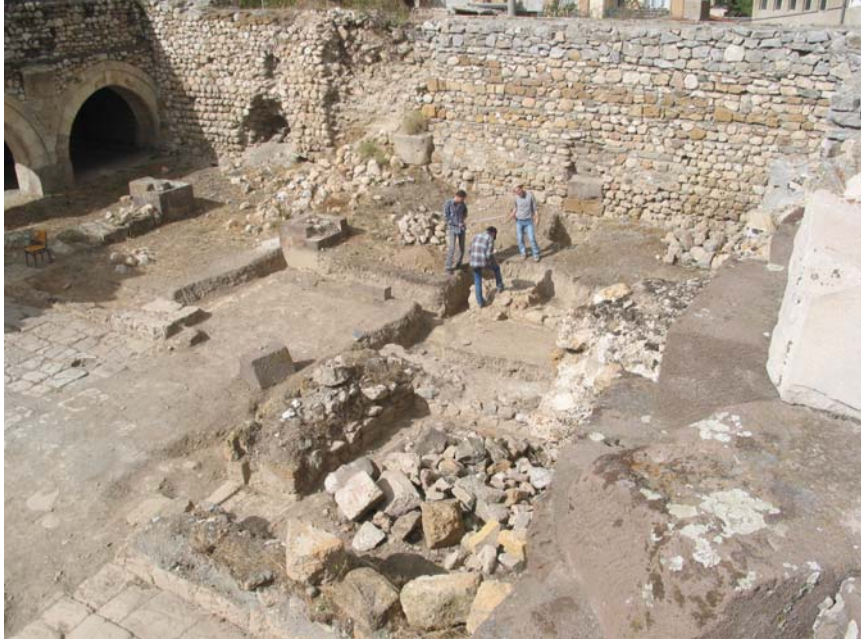
Şekil - 12. Avluda galerili bölümün devam ettiğini gösteren kemer ayakları.

Galerili bölümün avlu ön yüz duvarına uzanan bölümünde kısmen zemin üstüne çıkan, kısmen de izleri görülen kemer ayaklarında yapılan kazılarla, beş kemer ayağı açığa çıkarılmıştır (Şekil-12). Galeri, ön yüze kadar devam etmekte ve toplam yedi sahin oluşmaktadır. Avlunun kuzeybatı duvarıyla kuzeydoğu duvarının kesiştiği köşede yer alan sahinin ön yüzü, kapalı mekânla bitmektedir. Bu mekâna giriş güneybatı yönündendir. Bu alanda kapalı mekânın varlığını kuzeydoğu duvarındaki izlerde desteklemiştir. Galeri yüksekliği ve avlu aksına dik tonoz örtü, bu mekânın yüksekliğini ve üst örtüsünü de belirlemektedir.

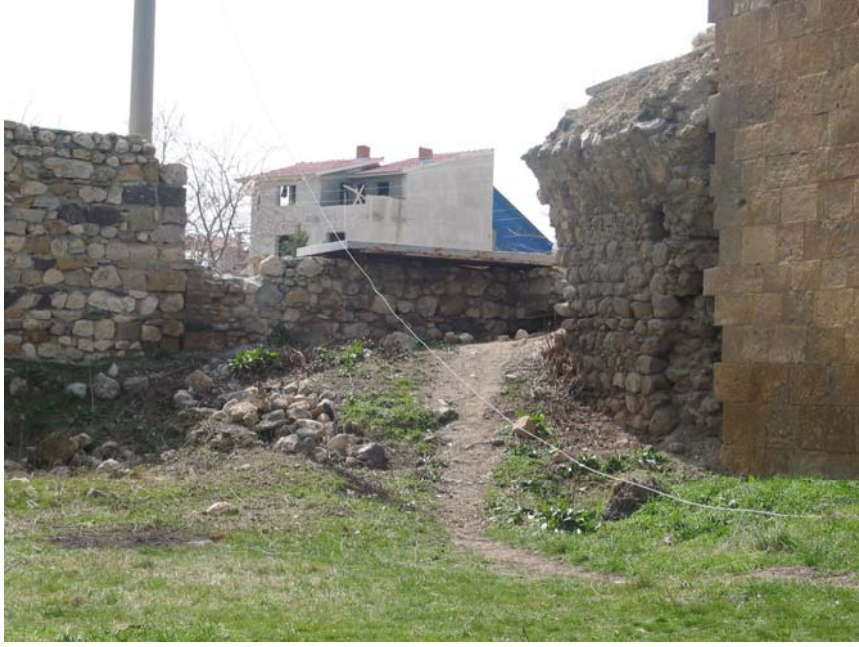
Şekil - 13. Avlunun güneydoğu duvarıyla, barınak bölümü duvarının yüzey oluşturduğu, varlığı kazılarla ortaya çıkan mekânın üst örtü izleri.

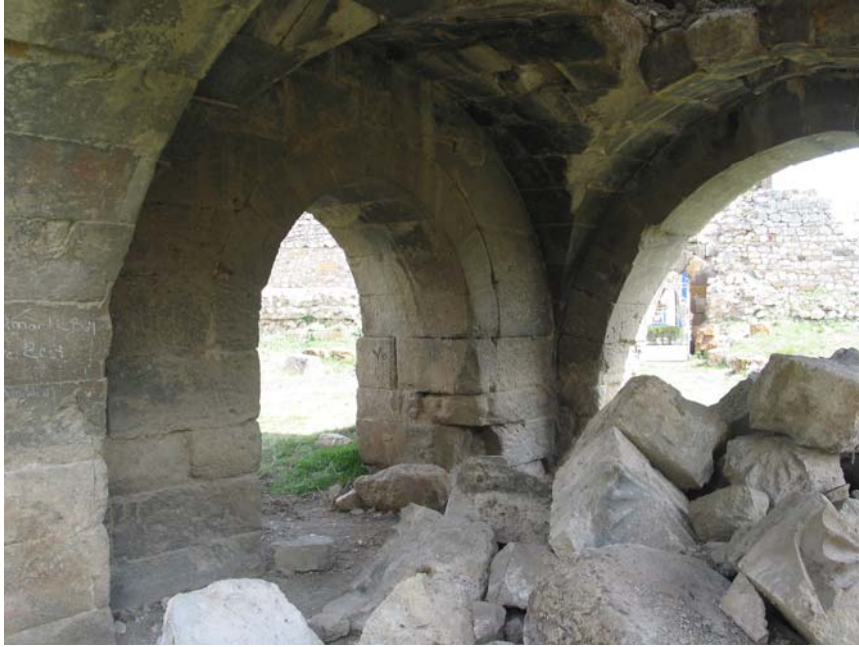
Şekil - 15. Mescidin döşemesini oluşturan haç tonoz.

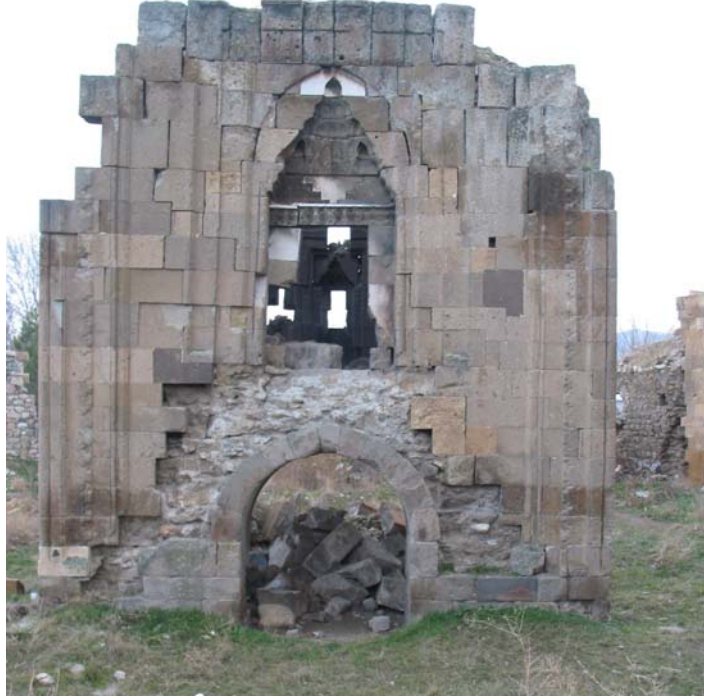
Şekil - 16. Mescidin giriş cephesi ve iki yönlü merdivenin izleri.

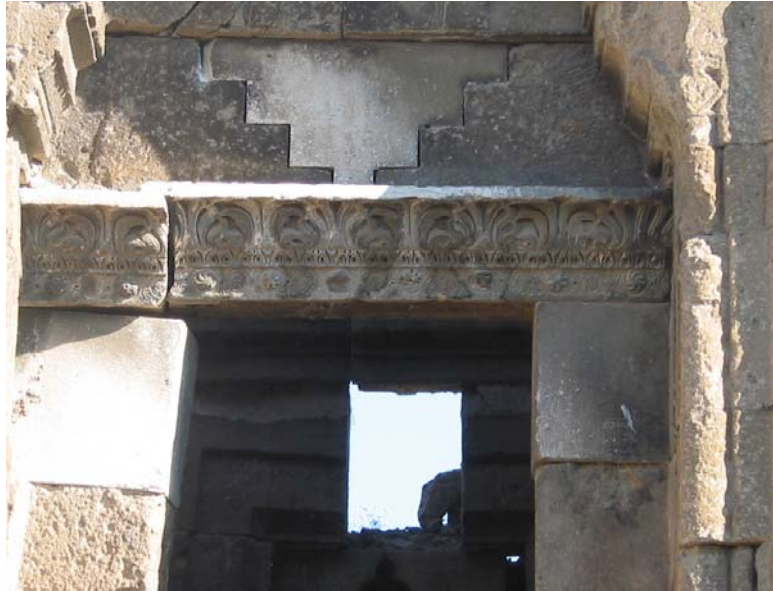
Şekil - 17. Mescidin kapı açıklığında yer alan bitkisel motifli kapı lentosu.

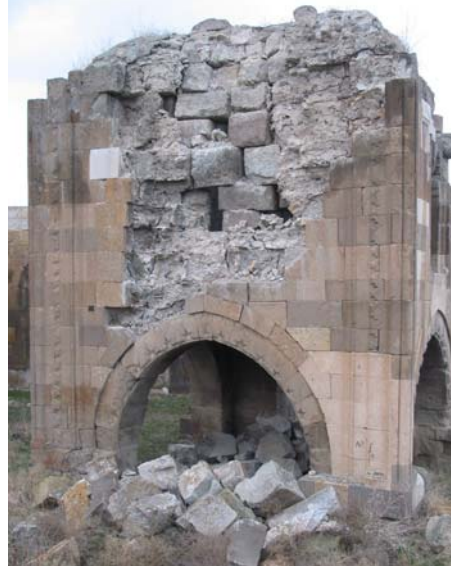
Şekil - 19. Mescidin güney cephesinden görünüm.

Mescidin güney cephesi mihrap duvarının yer aldığı cephedir. Doğu yönünde 6,20m, batı yönünde 5,98 m yüksekliğindedir. Bu cephede pencere açıklığı bulunmamaktadır. Mermer parçalarının bu cephede de kullanıldığı görülmektedir. Güney cephedeki çatlaklar ve dökülmeler orijinal durumu belirlemeyi güçleştirmektedir (Şekil-19).

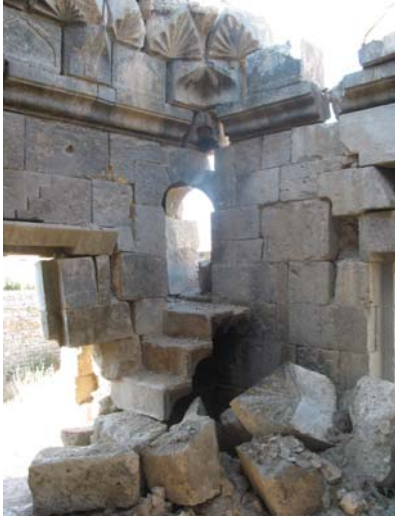
Şekil - 22. Mescitte üst örtüye çıkan merdiven.

Mescit girişinin solunda üç basamaklı merdiven yer almaktadır (Şekil-22). Kuzey duvarında yer alan bu üç basamaklı merdivenin genişliği 0,61 m, basamak genişliği ise ortalama 0,27 m.dir. Üç basamaktan sonra 0,62m x 1,20m boyutlarında sahnin oluşmakta, basık kemerli bir açıklıktan geçilerek, duvar içinden üst örtüye çıkan merdivene ulaşılmaktadır. Üst örtüye çıkan bu merdivenin genişliği 0,58 m.dir. Merdivenin dışa bakan yüzeydeki doğu duvarı büyük oranda hasar görmüş, kopmalar nedeniyle basamaklar yerinden ayrılmıştır.

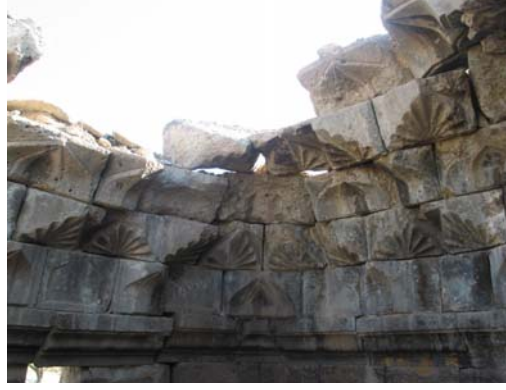
Şekil - 23. Mescitte mukarnas üst örtünün içten görünümü.

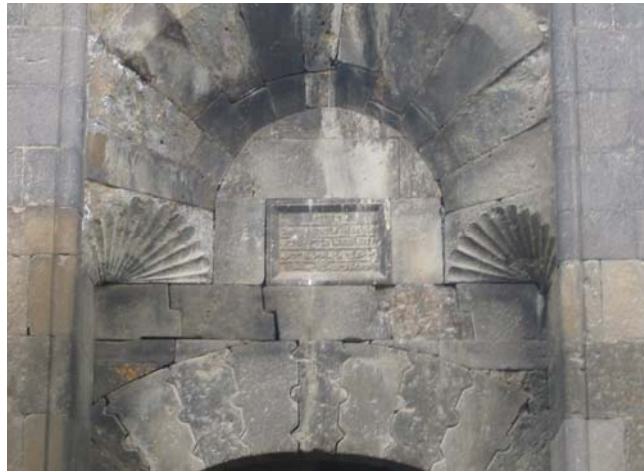
Şekil - 27. İç portalde istiridye motifli tromplar.
